MŰSZAKI INFORMÁCIÓ

TÁRGY: VKM 16000 & VKM 16001 (a VKMA 06000, 06010, 06001 készletek tartalmazzák)

ALKALMAZÁSOK: RENAULT CLIO/EXPRESS/EXTRA/RAPID/KANGOO/MEGANE/R19 /TWINGO/THALIA

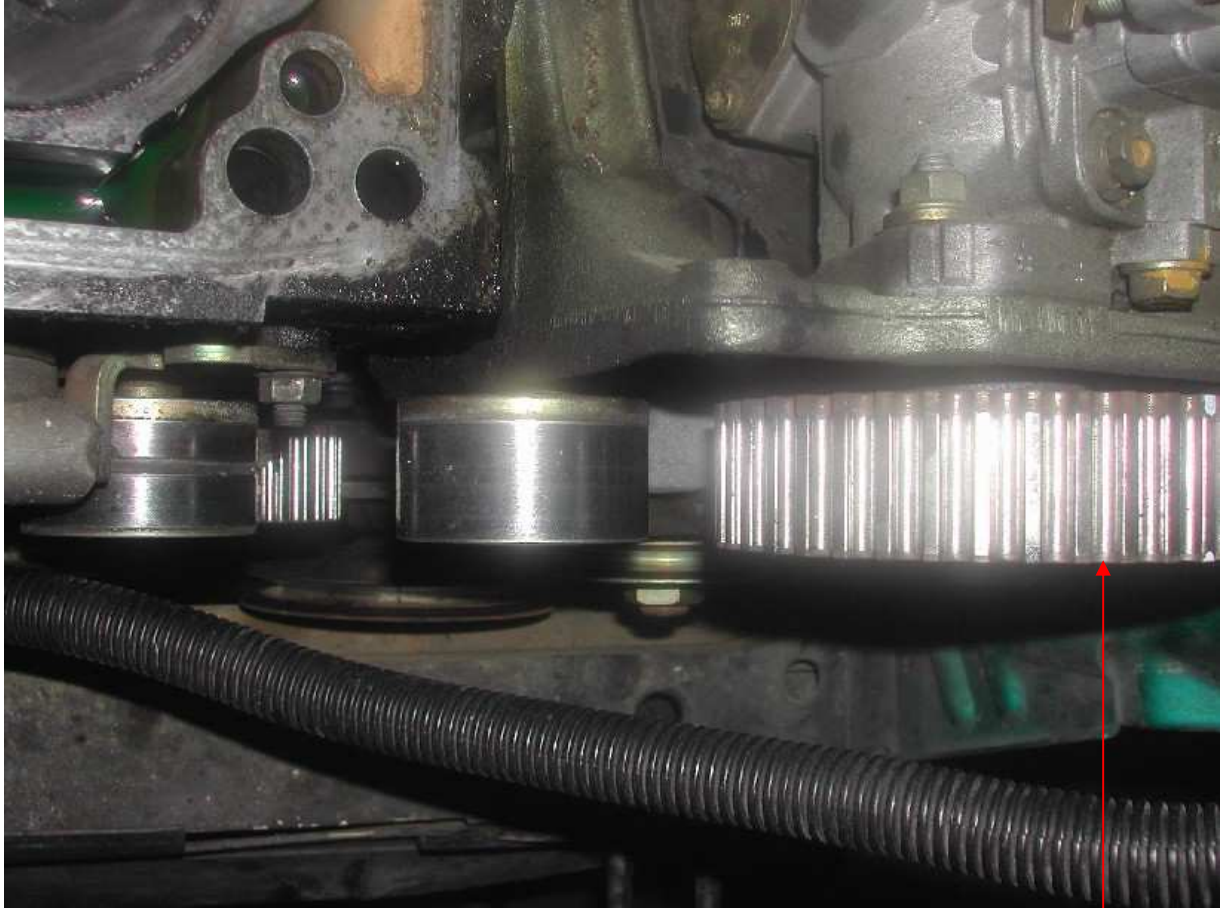
Hasonló szíjviselkedés (OE felszerelésű alkatrész) egy másik Renault motoron (J8S).

Szíj eltolódása a középvonaltól
