VKMA 01121

Műszaki adatlap - 2011. december

AUDI A2, SEAT Altea, Altea XL, Arosa, Cordoba, Cordoba ferdehátú, Cordoba Vario, Ibiza III – IV – V, Inca, Leon, Toledo II, SKODA Fabia, Fabia ferdehátú, Fabia kombi, Octavia, Octavia kombi, Praktik, Roomster, VW Bora, Bora Variant, Caddy II - III, Caddy II – III kombi, Golf IV, Golf IV Variant, Golf V, Golf VI, Lupo, új Bogár, új Bogár kabrió, Polo, Polo Classic, Polo Variant

BESZERELÉSI JAVASLATOK

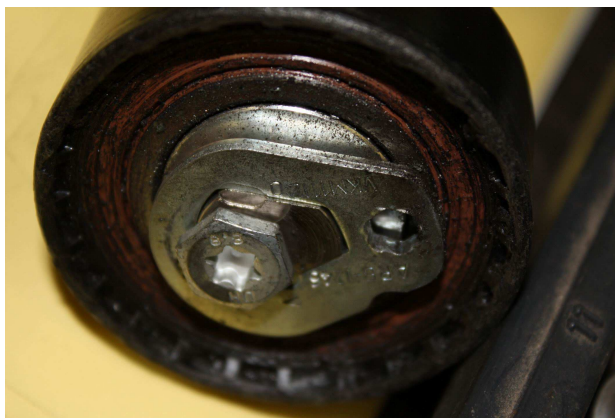
1. sz. kép

Az 1. sz. képen a készletben lévő fő vezérműszíj-feszítőgörgő látható, amely a vezérlés vázlatos rajzán bal oldalon alul található.

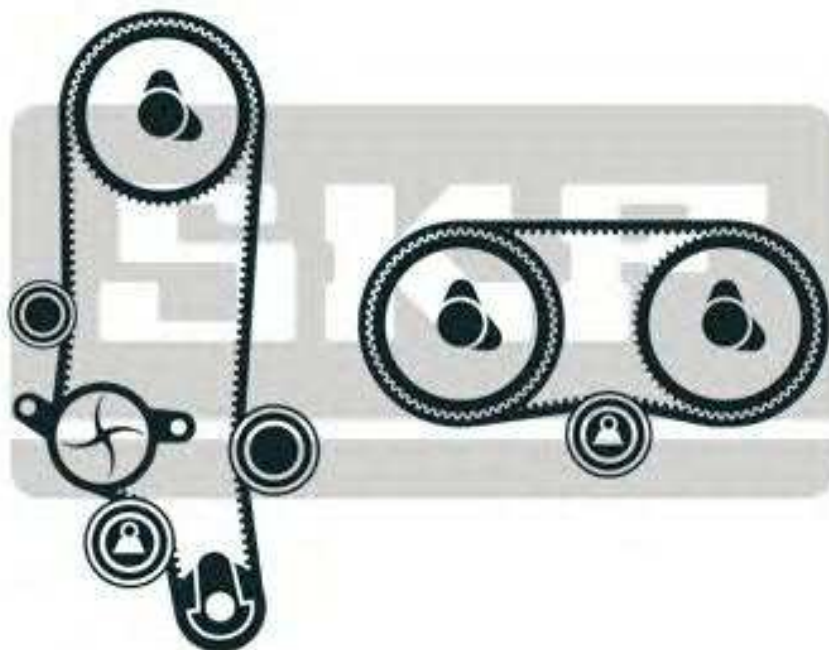
1. A fő vezérműszíj-feszítőgörgő több helytelen pozícióban is felszerelhető, bár úgy tűnik, hogy rendben van.
2. A szíjfeszítő rögzítőcsavarjának helyes meghúzási nyomatéka döntő fontosságú.
3. A motor gépjárműbe beszerelt állapotában a szíjfeszítő és környezetének vizuális vizsgálhatósága igen korlátozott, ebből kifolyólag könnyű a beszerelés során hibákat elköveteni. Ezek megelőzése érdekében a vezérlésen végzett munkák során javasoljuk a jobb oldali motortartó-alumíniumöntvény leszerelését (3. sz. kép), mivel így nagymértékben javul a hozzáférhetőség.

A 2. sz. kép jobb oldalán látható a mellékvezérlés.

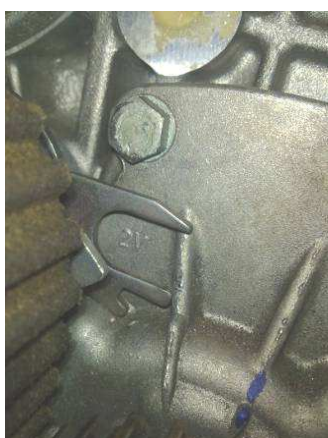
4. sz. kép

Egyértelmű az, hogy a feszítőgörgő pozícionálófülének nem megfelelő helyzete (4., 5. és 6. sz. kép) a vezérműszíj nem megfelelő feszítettségét, vagy azt eredményezi, hogy a szíjat egyáltalán nem is lehet megfeszíteni.

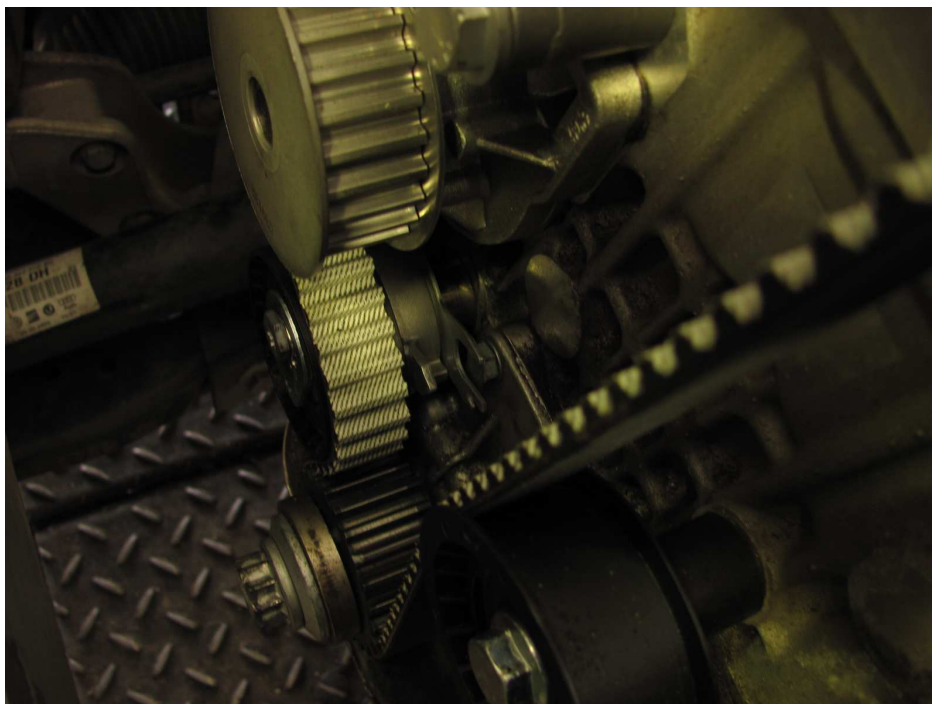
7. sz. kép

Amennyiben a szíjfeszítő rögzítőcsavarjának meghúzására úgy kerül sor, hogy a feszítő pozicionálófüle nem pontosan a csavarfejen helyezkedik el (7. sz. kép), akkor az a fülek deformálódásához (8. sz. kép), a rögzítőcsavar nem megfelelő nyomatékra történő meghúzásához és a szíjfeszítő helytelen beállításához vezet. A helytelen, túl alacsony meghúzási nyomaték a rögzítőcsavar rezgések okozta meglazulását eredményezheti, mely a kicsavarodását, vagy a törését (9. sz. képen nyíllal jelölve) okozza.

Ha a szíjfeszítő rögzítőcsavarjának meghúzására úgy kerül sor, hogy a feszítő pozicionálófüle nem pontosan a csavarfejen helyezkedik el (7. sz. kép), akkor az is előfordulhat, hogy a szíjfeszítő alapja a rögzítőcsavar meghúzása után nem fekszik fel tökéletesen a motorblokkra, köztük rés marad (10. sz. képen nyíllal jelölve), mely a későbbiekben szintén a rögzítőcsavar törését okozza. A megfelelő helyzet az, amikor a szíjfeszítő tökéletesen illeszkedik a motorblokkhoz (11. sz. kép).

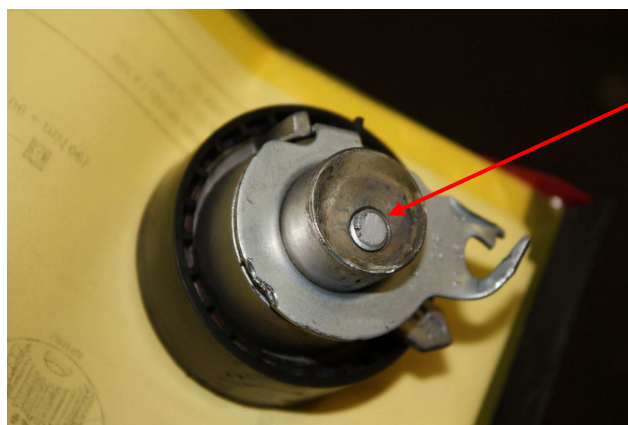
9. sz. kép

- a szíjfeszítő deformációját, mely a csapágy túlmelegedéséhez vezet
- az alumínium motorblokkban lévő menet sérülését, ezt követően a menetet javítani szükséges (HeliCoil) (12. sz. kép)
- a rögzítőcsavar törését (9. és 13. sz. kép).

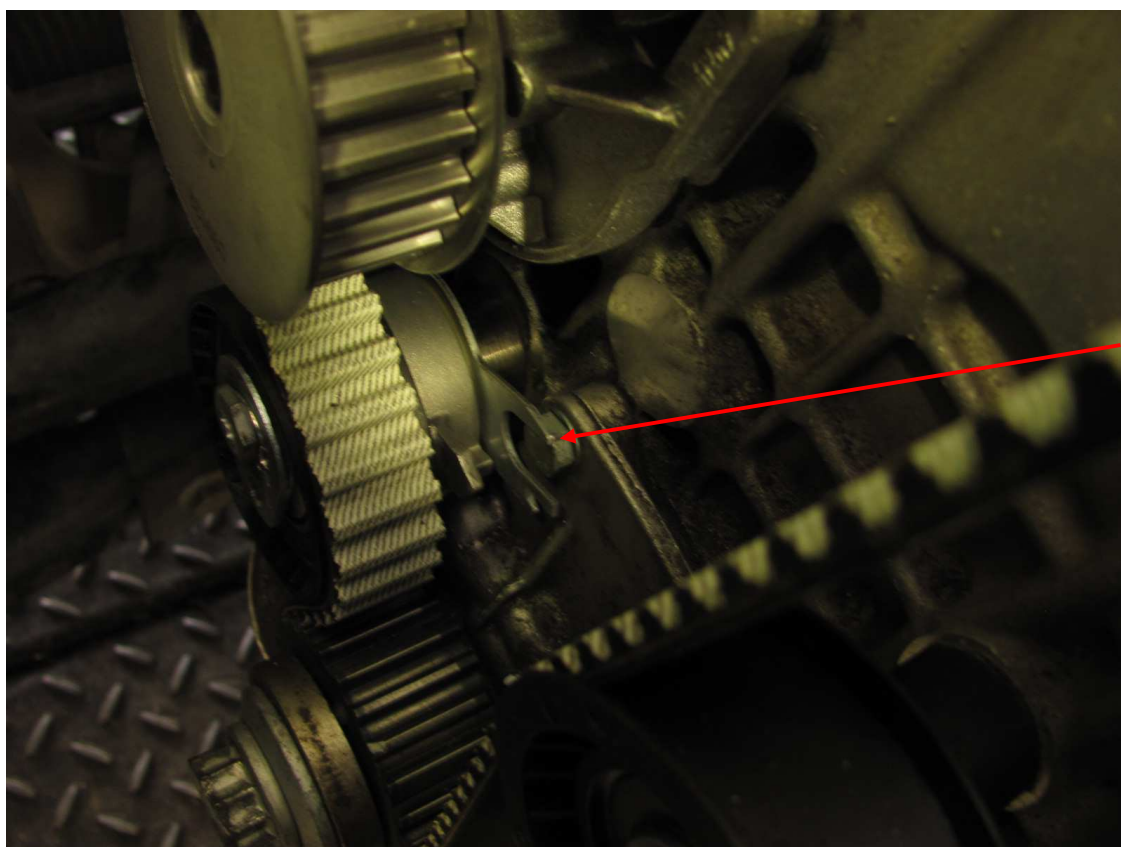
18. sz. kép

FIGYELEM: A beszerelést követően kézzel mozgatva ellenőrizze, hogy a szíjfeszítő alaplemeze nem tud-e már viszonylag kis erő hatására is átfordulni a pozicionáló csavarfejen (18. sz. képen nyíllal jelölve). Amennyiben ez a jelenség fellép, akkor a pozicionálócsavart alátétezéssel emeljék ki, vagy a hatlapfejű csavar helyett magasabb csavarfej-kialakítású belső kulcsnyílású (imbusz) csavart tegyenek be. Ha ugyanis az alaplemez a motor működése közben lefordul a pozicionáló csavarfejről, akkor a motor forgása miatt a 6. sz. képen látható helyzetbe jut, ettől a szíjfeszesség csökken, és ez előbb vagy utóbb a 7., 9. és 19. sz. képen látható meghibásodásokhoz és a motor komoly károsodásához vezet.

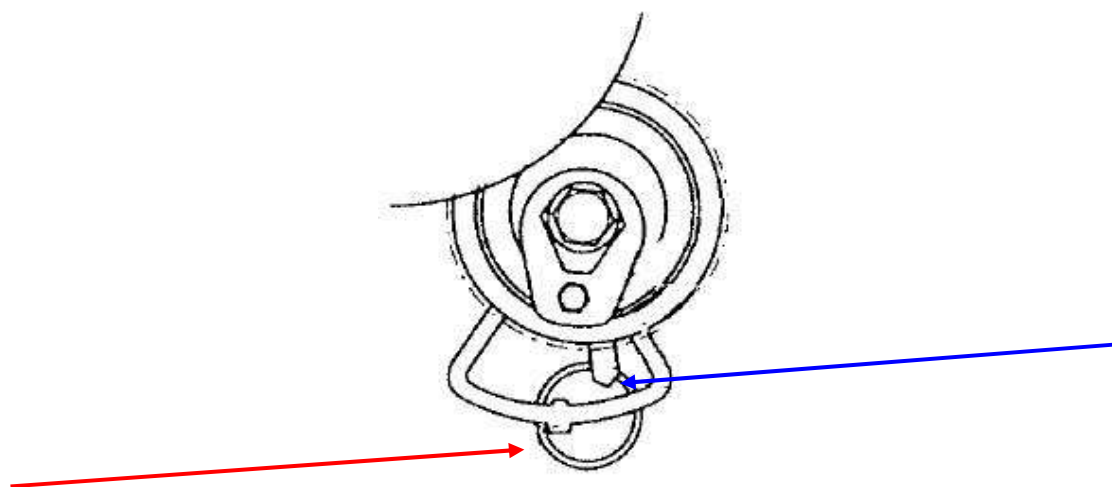
20. sz. kép

Nyilvánvaló, hogy a pozícionálófül rossz helyzete a feszítő helytelen beállítását, és ezen keresztül a mellékvezérlés meghibásodását okozza.

A mellékvezérlés szíjfeszítőjének (20. sz. kép) felszerelésekor győződjön meg arról, hogy:

- a pozícionálófül a hengerfejen lévő furatban '6 óránál' helyezkedik el (20. sz. képen vörös nyíllal jelölve)
- a szíjfeszítőt addig forgatták az óramutató járásával ellentétesen, míg a mutató (18. sz. képen kék nyíllal jelölve) egyvonalba nem került a pozícionálófüllel
- a szíjfeszítő rögzítőcsavarját 20 Nm nyomatékkal húzták meg
- a motort kézzel kétszer átforgatták a felső holtponton (FHP), és a mutató helyzetét ellenőrizték (szükség esetén ismételten beállították).

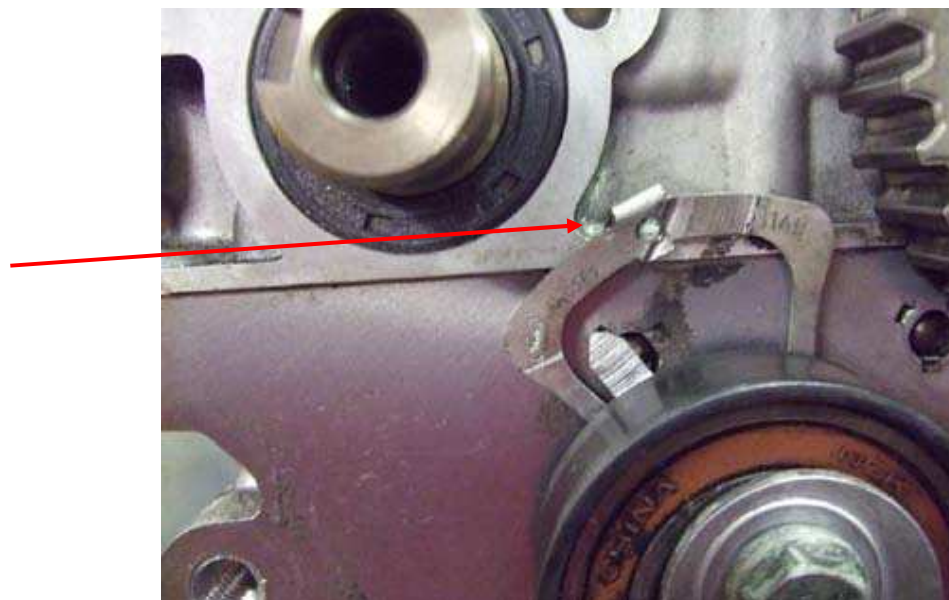
21. sz. kép

Ha ezt a szíjfeszítőt felfelé néző pozícionálófüllel építik be, akkor a pozícionálófül beszorul a hengerfej '11 óránál' lévő részébe (21. sz. képen nyíllal jelölve), és a rögzítőcsavar meghúzásakor az alaplemez deformálódik, mivel ott nincsen furat amelyben elhelyezkedhetne.

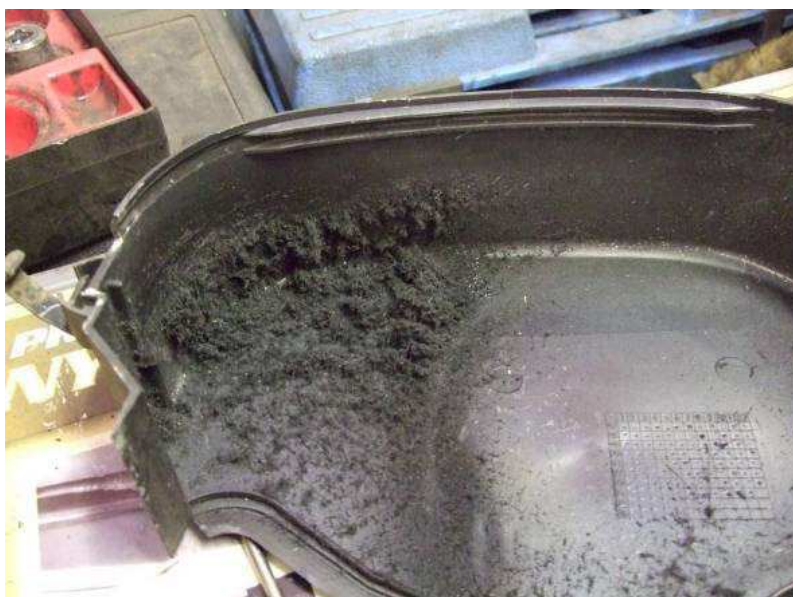
22. sz. kép

Ennek eredményeképpen a bal oldali vezérműtengely-szíjkerék és a vezérműszíj hozzáér az alaplemezhez, amely "megeszi" a szíj szélét, amíg az el nem szakad. A szíjfeszítő alaplemezén lévő nyomok és a műanyag vezérműfedélben lévő anyagdarabkák (22. sz. kép) jól jelzik ezen kopási folyamat felléptét.
