# VKMA 04108

Nyomtatási hiba a Beszerelési Útmutatóban,  
**CSAK az angol nyelvű részben**

Műszaki adatlap R1

FORD Fiesta, Focus, Transit, Tourneo, Galaxy,  
S-Max, Mondeo - 1.8 DI, Turbo DI, TDCI, TDDI

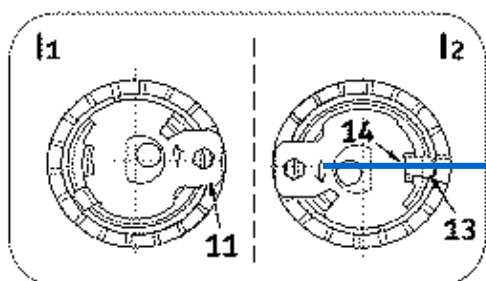
A lentebbi I1 & I2 rajzon az szerepel, hogy a feszítőgörgő állítólemezt az óramutató járásával ellentétesen kell elforgatni, míg a szerelési útmutatóban (21. lépés) ez az óramutató járásával egyezőként szerepel!

Óramutatóval ellentétesen

A helyes lépés az, hogy az állítólemezt az óramutató járásával ellentétes irányba kell fordítani!

Helytelen beállítás (óramutató járásával egyező) esetén a vezérműszíjat túlfeszítjük, ami meghibásodások fellépéséhez vezethet.

Javított beszerelési útmutatók kerülnek kinyomtatásra, és a készletekbe.
