VKM 31012 – VKMA 31014

Műszaki adatlap – 2012. január

AUDI, SEAT, SKODA, VW

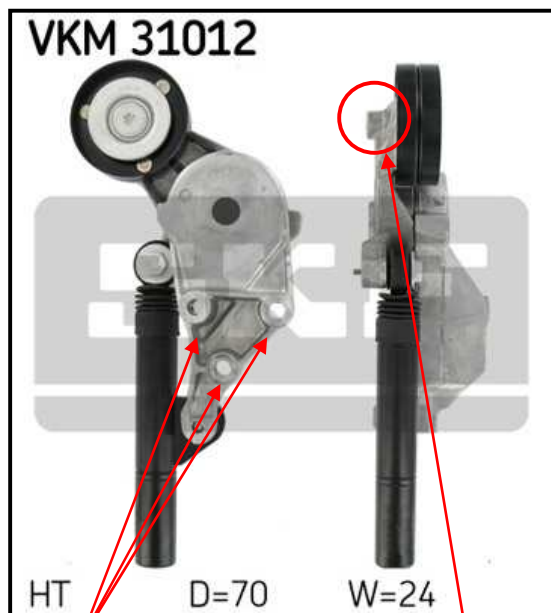
Csavar

Anyá

- 1) Lazítsa meg a multi-V szíjat úgy, hogy egy számmal a VKM 31012 szíjfeszítő hátuljánál lévő csavaranyát elforgatja (lásd az 1. sz. ábrát). Ezután távolítsa el a szíjat a rendszerről. Csavarja ki a 3 rögzítőcsavart és vegye ki a szíjfeszítőt.
- 2) Tegye be az új szíjfeszítőt, ügyelve arra, hogy az összes rögzítő csavart a jármű gyártójának utasításai szerint húzzon meg, még a feszítő meglazítása előtt. **Mindig új** szíjat használjon, soha ne tegye vissza a régijt!
