# VKJA 5607

Termékinformáció – 2009. december

**Műszaki információ: VKJA 5607 kibővített készlet tartalom**

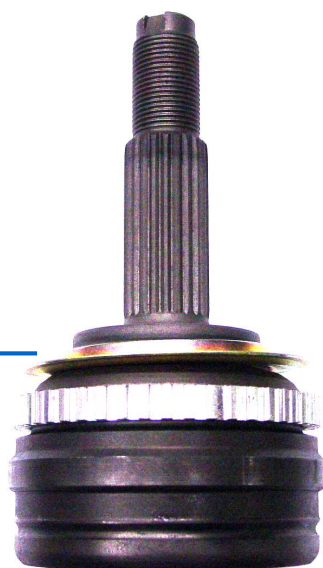
Porvédő

Kenőzsír (90 gr)

A porvédő fő feladata az, hogy megvédje a kerékcsapágyat a víztől és egyéb szennyeződésektől, biztosítva így a hosszabb élettartamát.

A porvédő már fel van szerelve a féltengelycsuklóra annak érdekében, hogy:

A féltengelycsuklót meg kell zsírozni. A zacskóban mellékelt 90 gr. kenőzsírt be kell tenni a gumiharangba, így biztosítva a gumiharang és a féltengelycsukló nagyobb élettartamát.

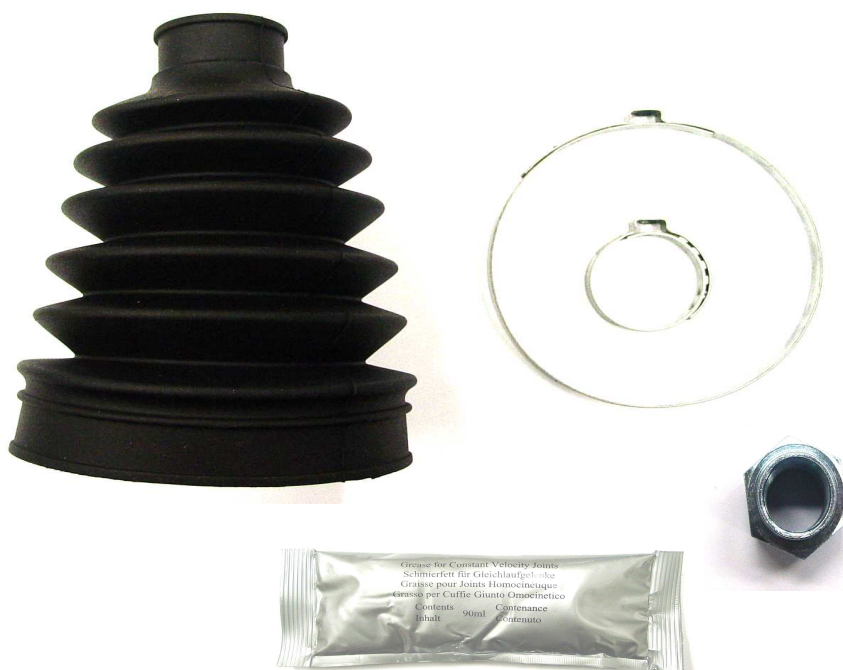
Az SKF készlet tartalmazza az összes alkatrészt amelyek a szakszerű javításhoz szükségesek: a gumiharangot, rövid és hosszú rögzítőszalagot, csavaranyát és a kenőzsíros zacskót.

A szakszerű javítás érdekében a VKJA 5607 féltengelycsukló cseréjekor ne kockáztasson, és cserélje ki az SKF készletben található összes alkatrészt!
