VKMA 03132

Műszaki adatlap R1

PSA 1.6 16V (03130 for TU5J4 motorok / 03132 for TU5JP4 motorok)

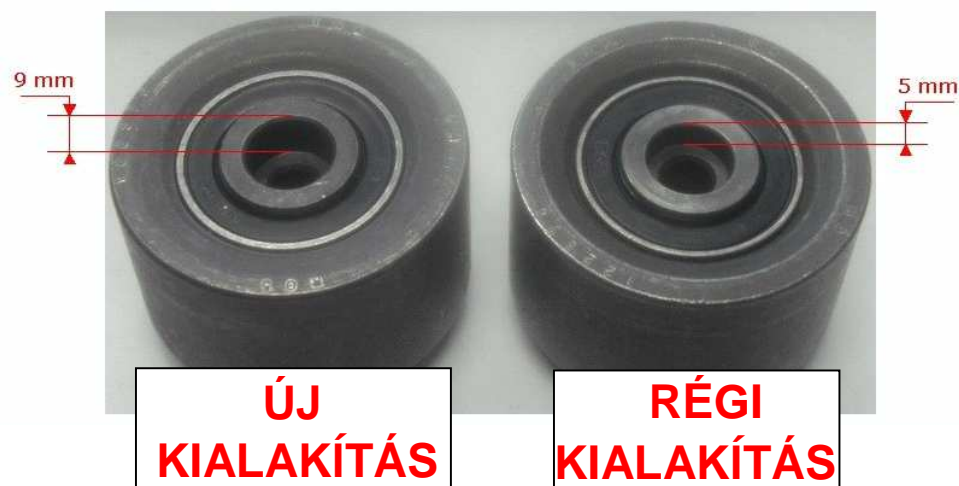
Különbség a két kialakítás között

A korai alkalmazások esetén a vezetőgörgő furatának besüllyesztése 5 mm-es, de a PSA jelenleg csak a 9 mm-es besüllyesztésű vezetőgörgőt szállítja.

Amennyiben az 5 mm-es süllyesztésű vezetőgörgőt kicserélik, az új vezetőgörgőt nem lehet a régi csavarral felszerelni, mivel az túl hosszú ehhez és nem rögzíti a vezetőgörgőt, ami a motorra nézve végzetes következményekkel járhat!

A rögzítési problémák megelőzése érdekében az SKF elhatározta, hogy az érintett készletekhez mellékeli a megfelelő csavart, amellyel az új kialakítású vezetőgörgő megfelelően rögzíthető. Azonban a járműgyártói (OES) készletekben ilyen csavar nem található meg. Ne használjon egyéb csavart, csak azt, amelyet az SKF készletek tartalmaznak.

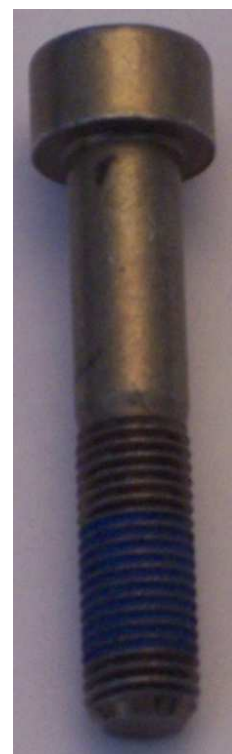
A készletekben
lévő vezető-
görgő csavar

Mivel ez a vezetőgörgő a VKM 23130, VKMA 03130 és a VKMA 03132 készletek része, így a csavart ezen készletekben megtalálja.
